Fiskevandring forbi veikryssninger i små vassdrag i Sør-Trøndelag, Vannregion Trøndelag

Gjennomgang av eksisterende kartlegging, kvalitetssikring og fremskaffing av nye data for små vassdrag som krysser Statens Vegvesens prioriterte veistreknings i Sør-Trøndelag

Bergan, M.A. 2015. Fiskevandring forbi veikrysninger i små vassdrag i Sør-Trøndelag, Vannregion Trøndelag. Gjennomgang av eksisterende kartlegging, kvalitetssikring og fremskaffing av nye data for små vassdrag som krysser Statens Vegvesens prioriterte veistrekningslinjer i Sør-Trøndelag

NINA Rapport 1141. 93 s. + Vedlegg

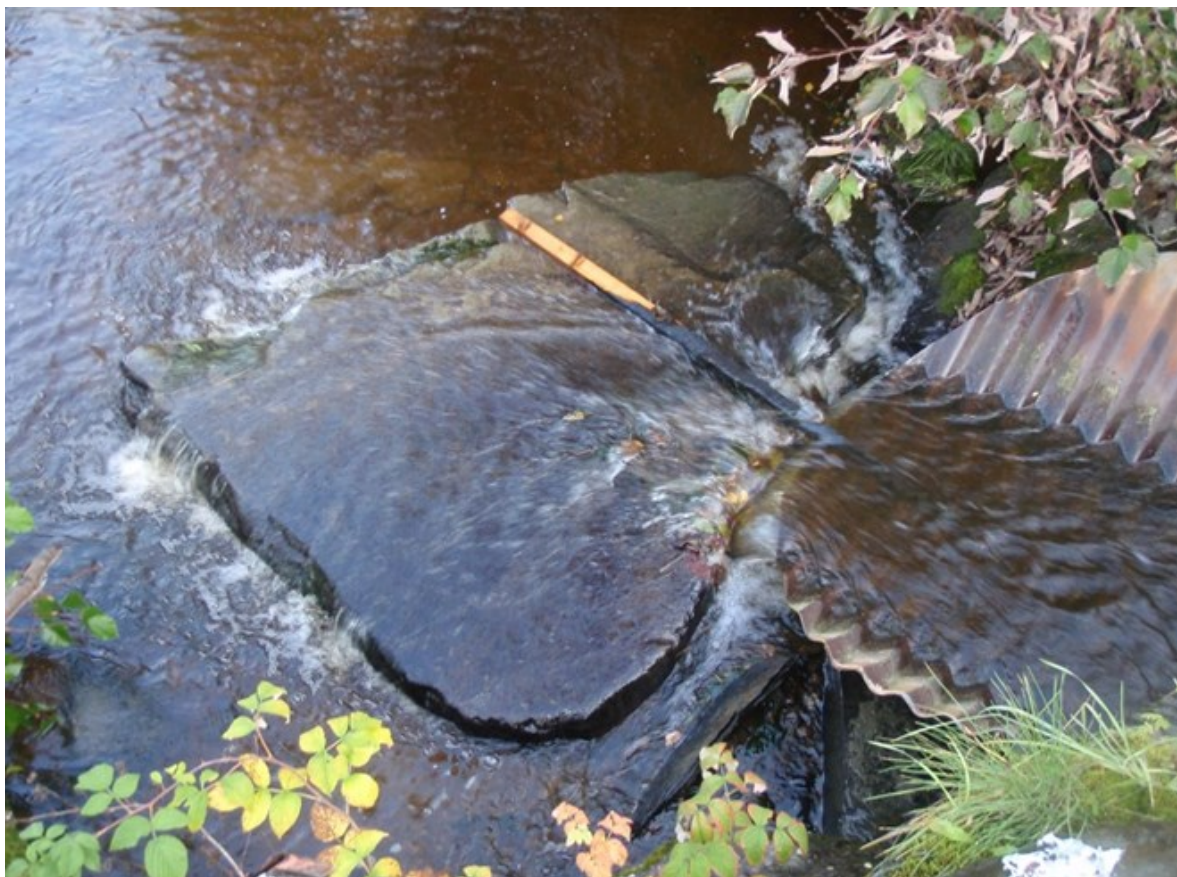
Lynga er en sidebekk til Gaula ved Lundamo, som tidligere har hatt oppgang av sjøørret til en naturlig foss om lag 800 meter oppstrøms EV 6 (Solem mfl. 2014). Bekken har i svært lang tid vært stengt for oppgang av sjøørret som følge av både jernbanekrysning og kulvert under EV 6 (Bergan & Arnekleiv 2009). Det er gjort tiltak ved begge problempunkter i 2014. Lynga er overvåket nedstrøms tiltakene de siste to årene (Solem mfl. 2014, Bergan, 2015). Ungfiskundersøkelser oppstrømsoppstrøms tiltaksområdene må utføres for å avdekke om tiltakene har virket etter sin hensikt, eller om ytterligere tiltak må utføres. Gul statuskode settes inntil det dokumenteres oppgang av sjøørret eller gode forekomster av ungfisk oppstrøms EV 6. Årsyngel av ørret vil være kvalitetselement som må registreres oppstrøms EV 6 fra 2015 og løpet av de neste årene før grønn statuskode kan settes.

Figur 2. Kulvert under EV 6 i Lynga før tiltak i 2014. Foto: Morten Bergan.

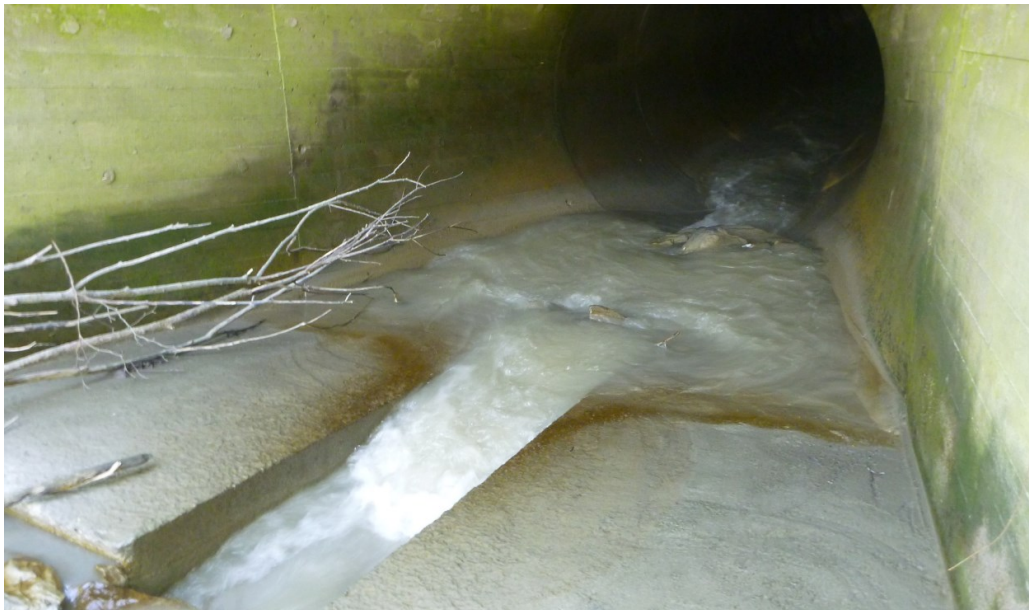
Figur 5. Det er ikke registrert sjøørret eller laks oppstrøms veikulverten under E 39 i nyere tid i Sørå. Foto: Morten Bergan.

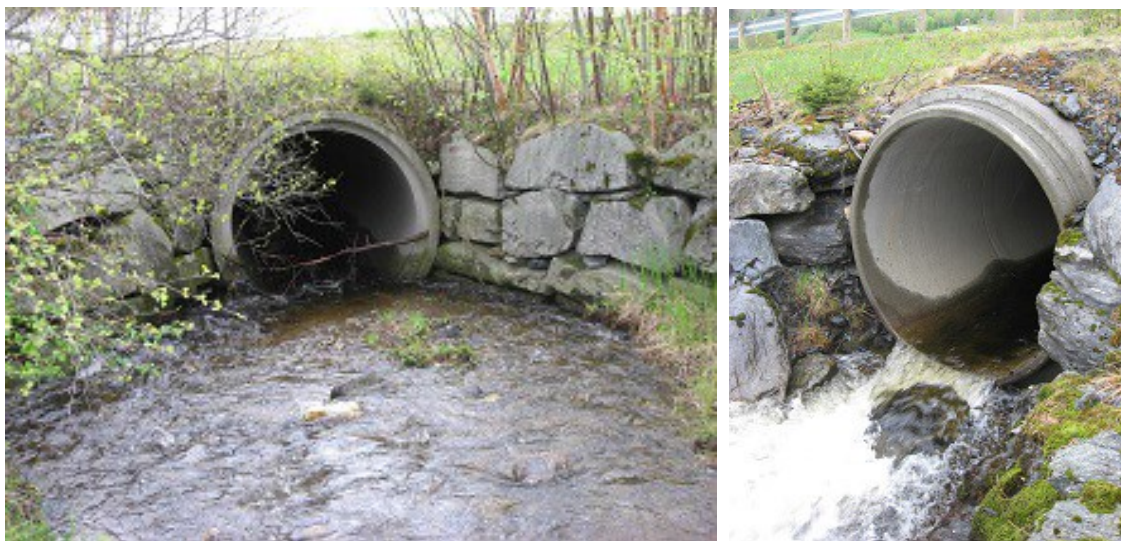
Det fins ingen sikre data eller gode opplysninger om Remnas fiskebestand eller forekomst av sjørret. Remna ligger i Holtålen, og er angitt å ha vandringstoppende kulvert ifbm krysning under Fv 30 i Anonym (2012). NINA presiserer at Anonym (2012) oppgir at vassdraget krysser Rv 70, noe som ikke medfører riktighet, gitt korrekt kartreferanse. Basert på bilder i dette notatet virker det å være en riktig karakterisering av kulverten. Anonym (2012) gir derimot vassdraget og kulverten lav prioritet som følge av «ingen oppgang anadrom laksefisk i vassdraget». Det er etter vår vurdering feil konklusjon. Remna, gitt korrekt oppgitt navn og koordinater i Anonym (2012), befinner seg i anadrom strekning av Gaulavassdraget, om lag 300 meter nedstrøms Eggafossen. Vassdraget har potensiale for både oppgang og produksjon av sjørret, men oppdaterte ungfiskdata og befaringer for å anslå tapt areal (kost-/nytte) ifbm tiltak må prioriteres før tiltak. Remna er kandidat til rød fargekode med prioriteringsnummer 1. Vi vurderer imidlertid Remna til gul fargekode og behov for data før tiltak anbefales eller iverksettes.

Figur 8. Kulvert under FV 30 i Remna. Foto. Statens Vegvesen.

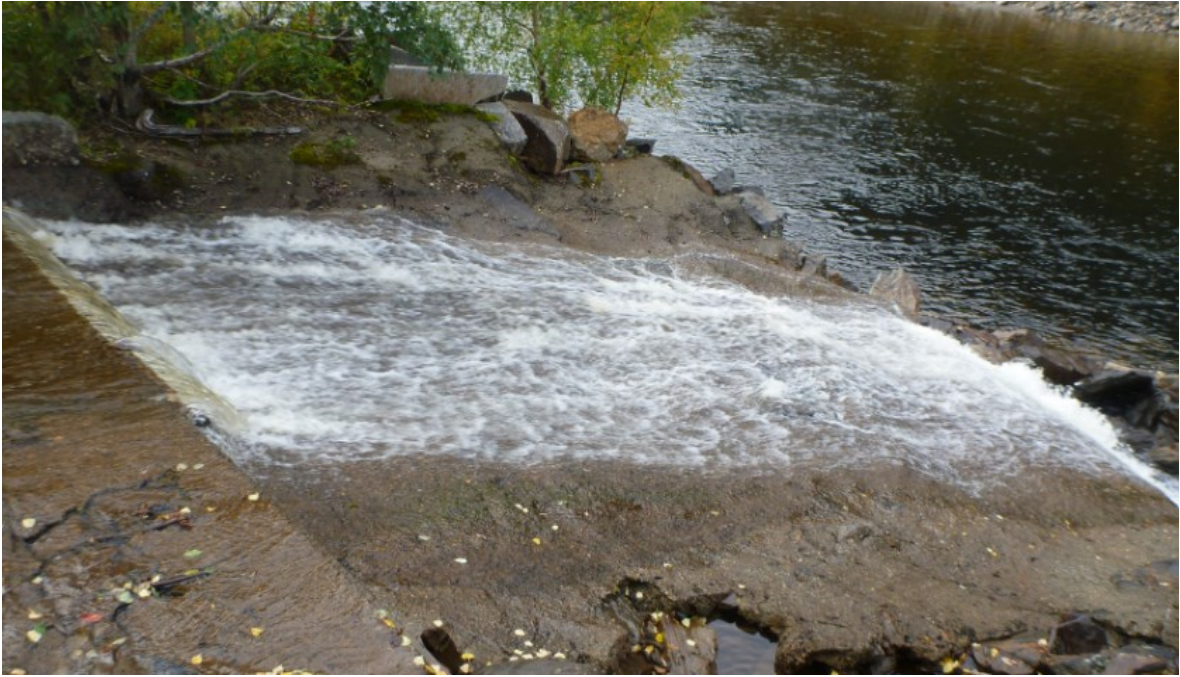
Fv 633 krysser Rogga like før utløp i Gaula. Vassdraget er grundig beskrevet i Solem mfl (2014), som i likhet med Anonym (2012) klassifiserer veikrysningen (i kombinasjon med jernbanekrysning) som vandringsbarriere. Inngrepet har ført til en anslått tapt anadrom strekning på om lag 500 meter (Solem mfl. 2014). Veikrysningen gis fargekode rød. Tiltak for å gjenopprette vandringsveiene vil her trolig være kostbart i forhold til potensiell økologisk gevinst, og innebærer at jernbaneverket deltar i tiltaksutføringen. Prioriteringsnummer 2 fastsettes.

Figur 9. Munningsområde til Gaula ifbm jernbane og Fv 633 i Rogga. Foto: Morten Bergan.

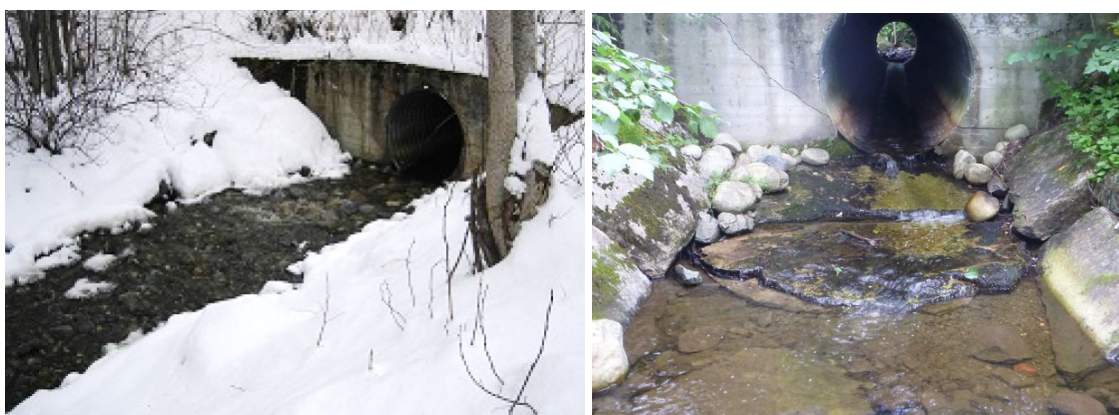
Vadbekken har fått endret vannforekomst-id. Bekken er også benevnt Lauglobekken i andre rapporter (Bergan mfl. 2006). Vadbekken har hatt vanskelige oppgangsforhold for sjøørret pga veikrysningen under Fv 707, og enkelte år har sjøørretproduksjonen vært svært lav. Dette indikerer mangel på gyting oppstrøms, til tross for svært god vann- og habitatkvalitet (Bergan mfl. 2006). Kulvertene har hatt høy vannhastighet og lav vanddybde, og høydeforskjell ved utløp, i tillegg til utlagt flatstein nedstrøms. Ved flom i Gaula eller springflo er det sannsynlig at oppgangen har vært lettere forbi veien. Det skal være utført tiltak for å heve vannspeilet nedstrøms i 2011, gjennom utlegging av masser (Anonym 2012). Etterkontroll gjennom ungfiskundersøkelser oppstrøms kulverten i 2012, ga positive resultater og svært høye årsyngeltettheter (Nøst 2013). Befaring i 2014 avdekket imidlertid fortsatt vanskelige oppgangsforhold, noe som kan skyldes utspyling av de utlagte massene. Det ble laget en terskel med storstein av NINA, nedstrøms kulverten, høsten 2014, som et midlertidig avbøtende tiltak. Vadbekken får gul fargekode, med behov for årlige overvåkinger av ungfiskbestanden, men ingen behov for ytterligere tiltak inntil videre.

Figur 13. Vadbekken etter tiltak i 2011 (t.v.) og situasjonen i 2014 (t.h.). Vandringsveien forbi Fv 707 må holdes under oppsikt. Foto: Morten Bergan/ Statens Vegvesen.

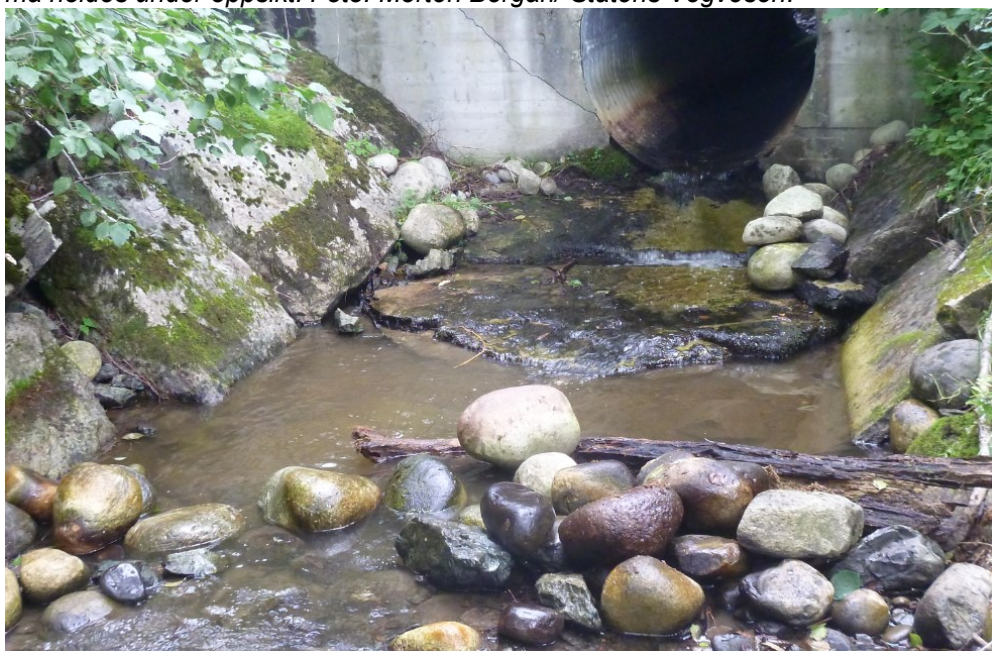
Figur 14. NINA la ut storstein høsten 2014, for å heve vannspeil og korte ned avstand til kulvert ved høy vannføring i Vadbekken, slik at sjøørret lettere kan vandre forbi veien. Foto: Morten Bergan.

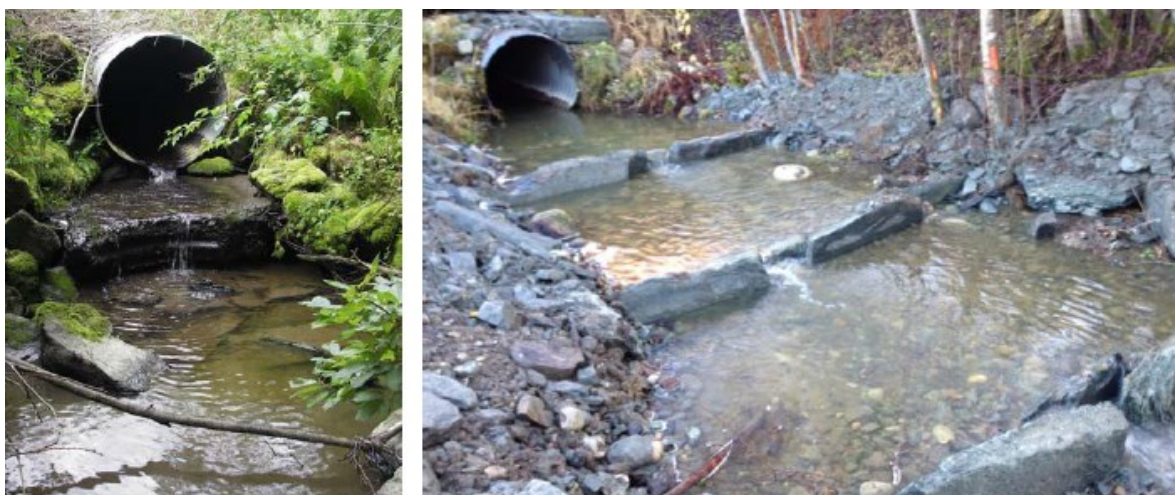
Buskleinbekken har fått endret vannforekomst-id. Kulverten under Fv 707 har vært vandringsbarriere i lang tid (Bergan mfl. 2006) som følge av høyt sprang og flat stein nedstrøms utløpet, men tiltak ble utført høsten 2011 for gjenopprette vandringsveien for sjøørret. Høsten 2013 framsto veikrysningen som kun periodisk hindring ved lav vannføring, men antatt passerbar på over middels vannføring (Nøst 2014, Solem mfl. 2014). Ungfisktellinger høsten 2013 og 2014, etter utført tiltak, ble det ikke registrerte ørretunger oppstrøms fylkesveien (Nøst 2014, 2015). Variabel vannkvalitet ble da lansert som mulig forklaring til bortfall av ungfisk. Ungfisktellinger høsten 2014 påviste derimot høy tetthet nedstrøms fylkesveien, men fisketomt oppstrøms. Årsaken til dette kan knyttes direkte til veikrysningen og tiltakene i bekken, og ikke redusert vannkvalitet dette året. Tiltaksområdet ble befart av NINA 7. mai 2015, og det ble avdekket endringer ved de nyanlagte tersklene og kulpene. Stein har flyttet seg, og anlagte dypområder/kulper har fått sedimentert finmateriale, slik at de er utgrunnet eller helt borte. Denne kombinasjonen har etter vår vurdering gjort at forbivandring nå er enten svært vanskelig eller umulig for gytefisk, uansett vannføring. De to øverste tersklene er lite problematiske å forsere, men nederste terskel har nå for høyt sprang, der nedstrøms satskulp har blitt for grunn, delvis pga utglidning av storstein eller gjenmudring av kulp. Videre er selve kulverten under veien, utført i rundt blikk, om lag 35 meter lang, og kan ha vandringsbegrensninger på enkelte partier, fortrinnsvis fra midt under veien og opp mot inngang til kulverten. Hvorvidt dette er et problem for fiskevandring er ikke fastslått, og vil besvares først en får forbivandring forbi tiltaksområdet nedstrøms veien. Med støtte i befaringen fra mai 2015 og foregående års ungfisktellinger i Buskleinbekken, fastsettes rød fargekode med prioriteringsnummer 1 for veikrysningen.

Figur 15. Før (2006, t.v) og like etter (2012, t.h.) tiltak ved veikrysningen under FV 707 i Buskleinbekken. Foto: Morten Bergan /Trondheim kommune.

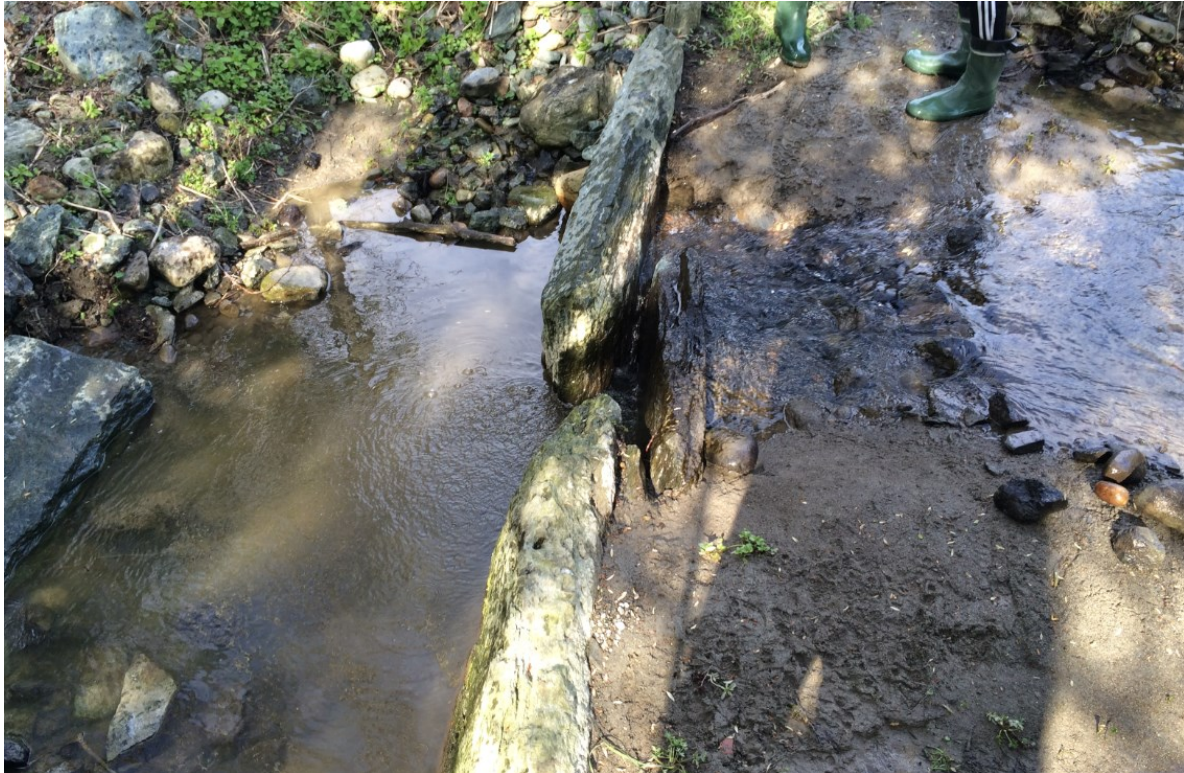
Figur 16. Nederste terskel ved befarings i mai 2015. Mangel på dyp satskulp nedstrøms terskel, og gjenøring av kulper ifbm tersklene. Foto: Morten Bergan

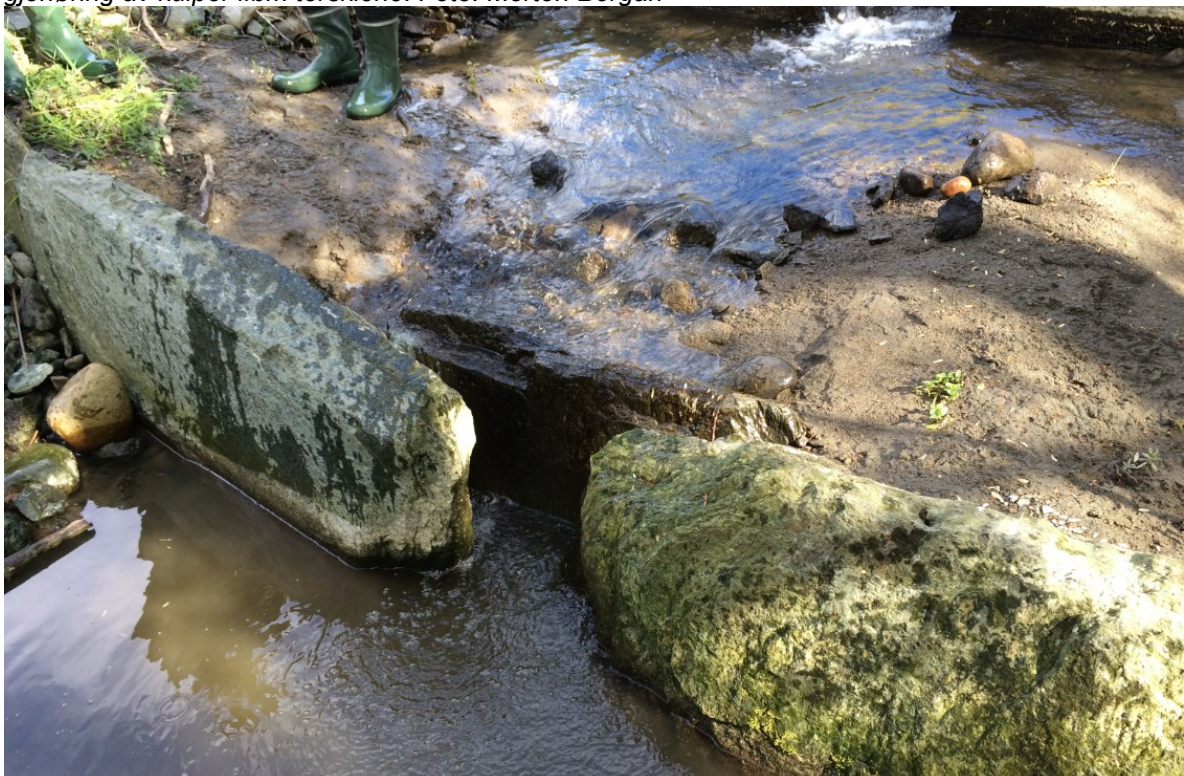
Figur 17. Nederste terskel ved befarings i mai 2015. Mangel på dyp satskulp nedstrøms terskel, og gjenøring av kulper ifbm tersklene. Foto: Morten Bergan

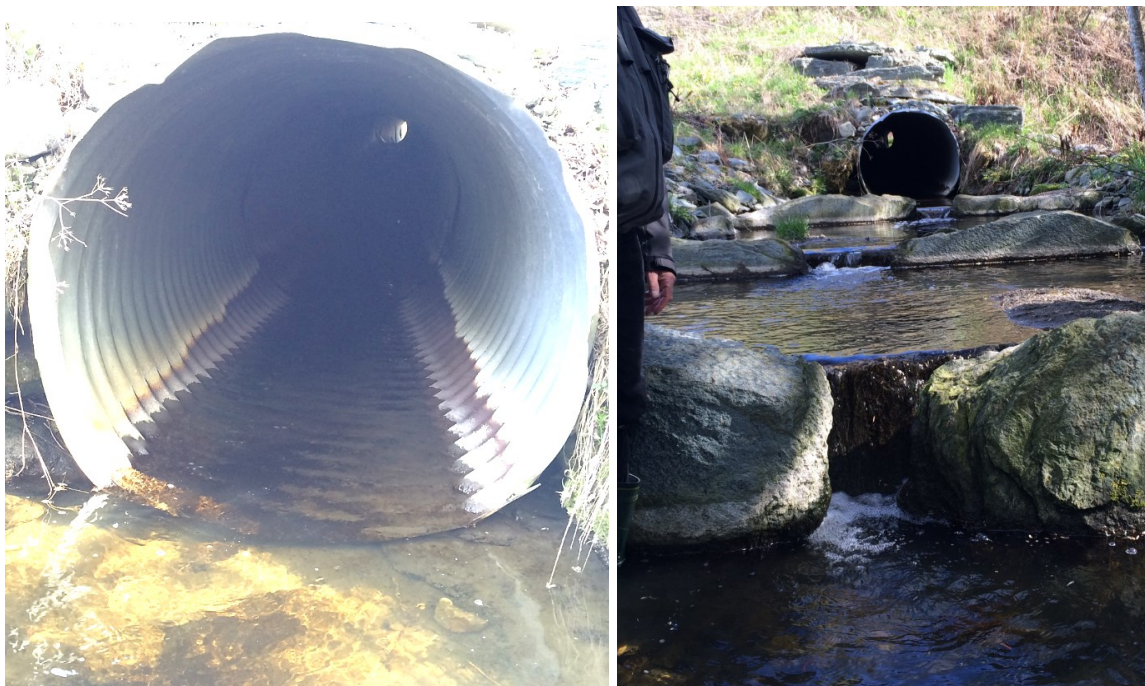
Figur 20. Kulvert ved befaring i mai 2015 (t.v.) Enkel inngang for oppvandrende fisk nedstrøms fylkesveien, men noe brattere stigning fra midtveis i kulverten og opp mot kulvertinngang ovenfor veien, som gir lavere vanddybde og høyere vannhastighet over et ukjent antall meter. Uavklart status, men potensielt vandringshindrende eller -stoppende. Foto til høyre viser terskler opp mot kulvert i mai 2015. Foto: Morten Bergan.

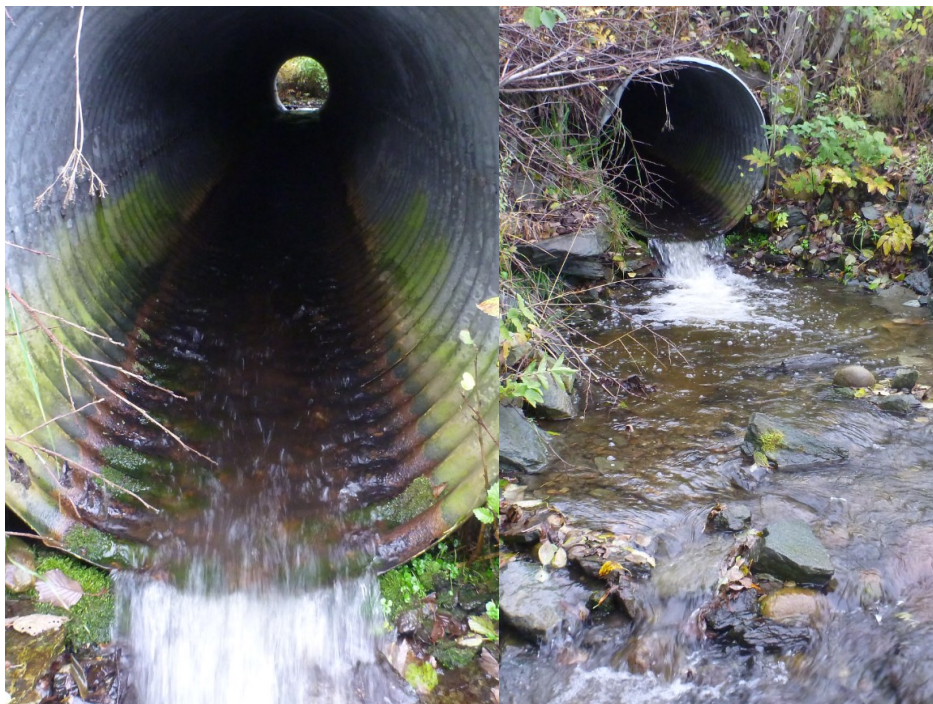
Figur 22. Veikulvert under Fv 707 høsten 2013, etter tiltak. Fortsatt noe høydeforskjell og høy vannhastighet gjennom kulverten. Foto: Morten Bergan.

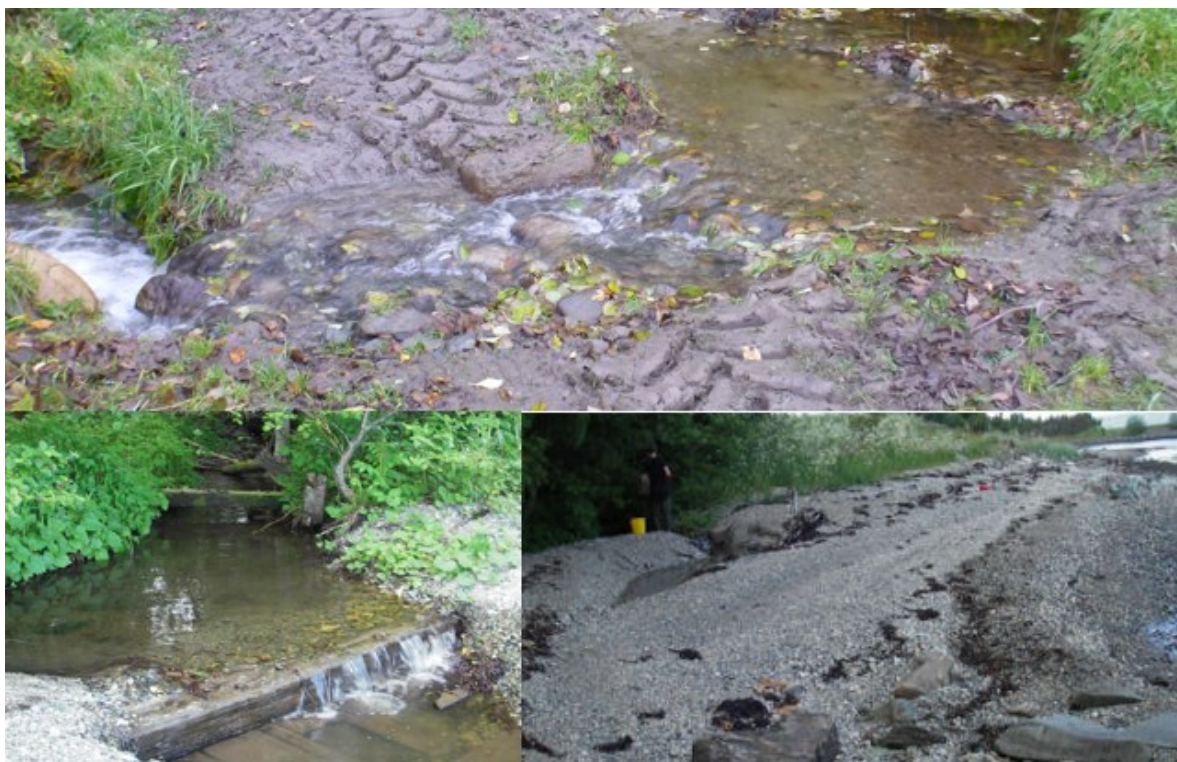
Figur 23. Traktorvei rett over bekken (øverst), trebjelke på tvers (nederst t.v.) og avsnørt utløp fra sjøen (nederst t.h.; vannet renner under bakken på middels og lav vannføring) gjør oppgangsforholdene i Grøsetbekken varierende og sterkt vannføringsavhengig også nedstrøms Fv 707. Foto: Morten Bergan.

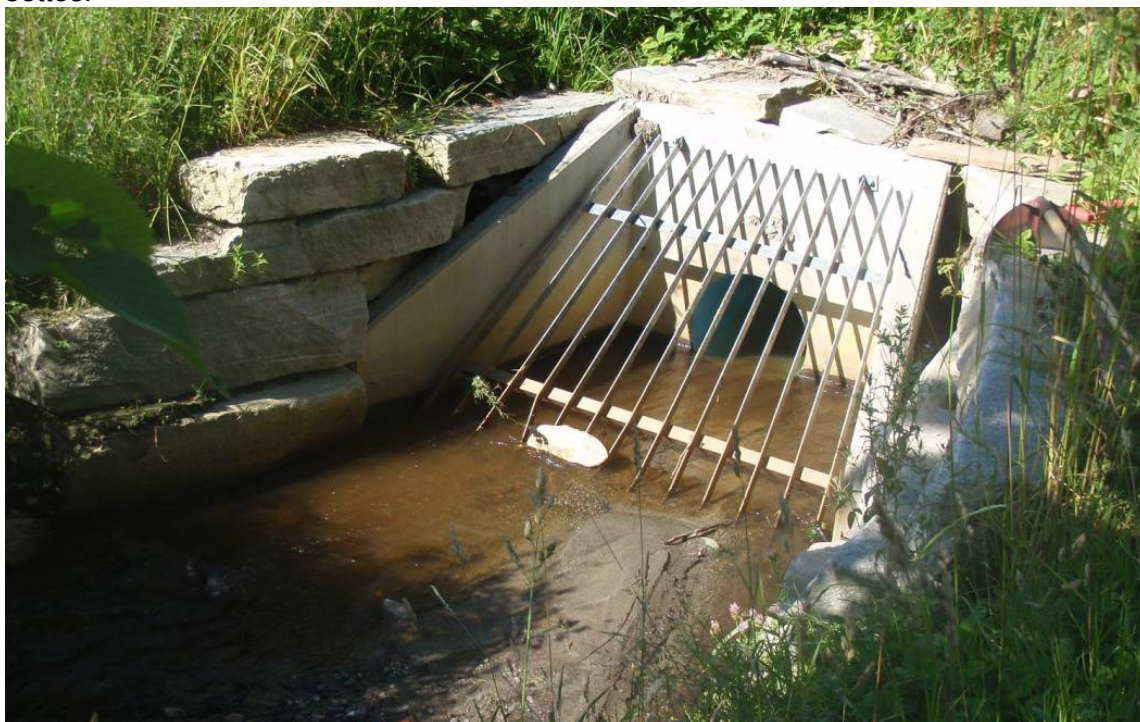
Storvassbekken er et lite sidevassdrag til Lundesokna i Melhus kommune, og krysser EV 6 noen hundre meter før utløp i anadrom strekning av Lundesokna, som er et sidevassdrag til Gaula. Opprinnelig var bekken et viktig leveområde for sjøørretbestanden i Gaulavassdraget, med en opprinnelig anadrom strekning på flere kilometer (Bergan 2011). Kulverten under EV 6 er i dag sannsynligvis fullstendig vandrings-stoppende for oppgang av anadrom laksefisk i Storvassbekken. Ifølge Bergan (2011) lar kulverten seg ikke inspisere og/eller vurdere på en tilfredsstillende måte, men kulverten er sannsynligvis feilkonstruert, og bekkelukkingen er om lag 250 meter lang. Strekningene oppstrøms EV 6 er meget godt egnet for produksjon av laksefisk, med gunstige substratforhold og øvrige hydromorfologiske egenskaper. Sammenlignet med fiskesamfunnet nedstrøms EV 6 fant Bergan (2011) meget redusert forekomst av ørret, bestående av en tynn bestand av stasjonær bekkørret med små, kjønnsmodne individer. Det er flere inngrep oppstrøms EV 6 som også må avbøtes ved utbedring av veikulverten under EV 6. Rød fargekode med prioriteringsnummer 2 fastsettes.

Figur 30. Inngang til veikulvert under EV 6 i Storvassbekken til Lundesokna. Foto: Morten Bergan.

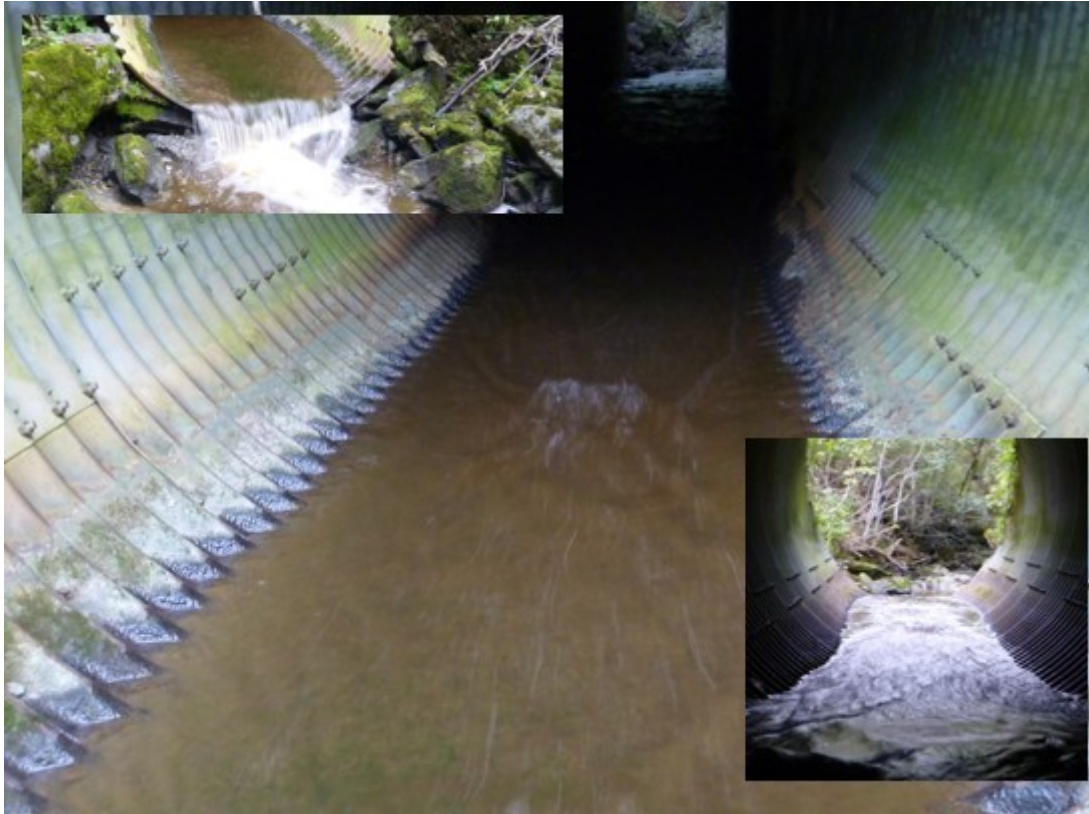
Ratbekken har utløp i Gaula på strekningen mellom Klett og-Melhus. Bekken har tidligere vært svært viktig for sjøørretbestanden i Gaula (Korsen & Skotvold 1984, Bergan & Arnekleiv 2009, Solem mfl. 2014, Bergan 2015). Ratbekken krysser gamle EV 6, nå Melhusvegen, et kort stykke før utløp i Gaula. Ratbekken har store utfordringer mht avrenning fra jordbruket (og/eller spredt avløp) tett inntil vassdraget, og kulverten under Melhusvegen er sterkt vandringshindrende, selv om både gytefisk og ungfisk passerer på et innsnevret vandringsvindu ved optimale vannføringsforhold. Kulverten er utført med rillet blikkrør, der bunnen består av murt betong, noe som har gitt høy vannhastighet og lav vanddybde over en betydelig strekning. Videre er det noe fall ved utløpet og ingen større satskulp nedstrøms. Disse to faktorene til sammen angis som den største årsaken til varierende forekomst av ungfisk av laks og sjøørret i vassdraget i dag (Bergan 2015). Oransje fargekode fastsettes, med prioriteringsnummer 2.

Figur 31. Veikryssing under gamle Ev6 i Ratbekken. Foto: Morten Bergan.

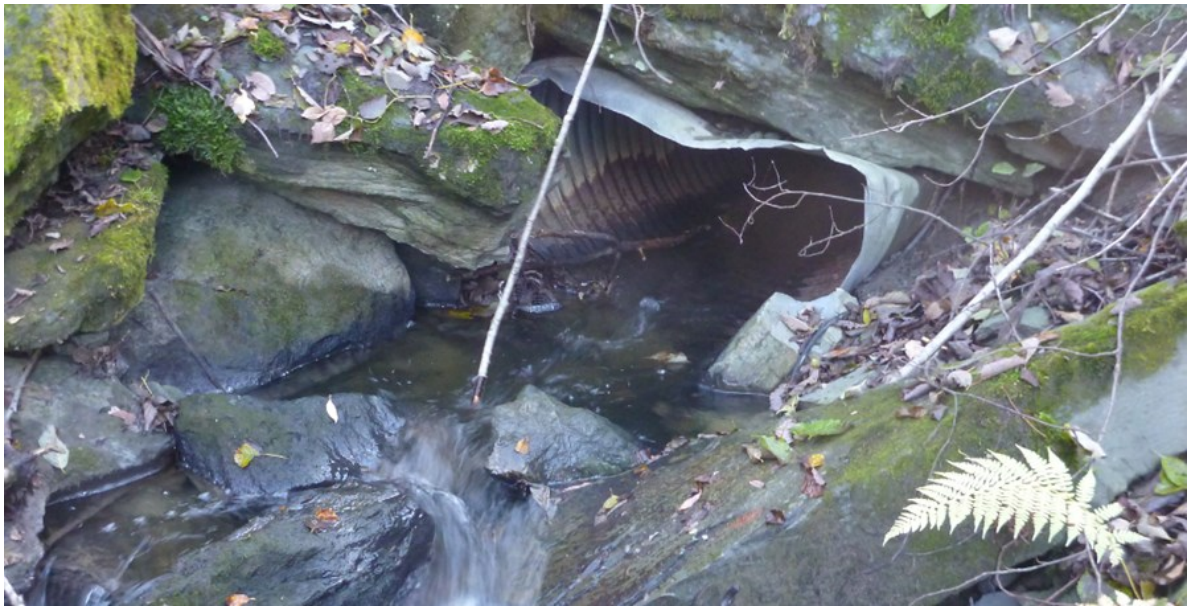
Lera er opprinnelig en viktig gytebekk for sjøørret i Gaula ved Kvål. Sjøørreten benyttet tidligere trolig flere kilometer av bekken til gyting (Bergan 2015). Lera krysser Fv 672 i en lang kulvert i noe bratt terreng. Kulverten under Fv 672 er umulig å passere for fisk i dag som følge av koblinger mellom to ulik kulverter, kulvertens lengde, fall, vanddyb og vannhastighet (Bergan 2015). Bergan (2015) påpeker at en traktorvei stopper sjøørret lenger nede i vassdraget, og at miljømålet for bekken i første omgang bør være å få sjøørret forbi denne og opp til Fv 672. Bytting av kulvert under Fv 672 vil være kostbart. Vi fastsetter rød fargekode med prioriteringsnummer 3.

Figur 33. Nedsida av Fv 672 og utgang av veikulvert i Lera. Foto: Morten Bergan.

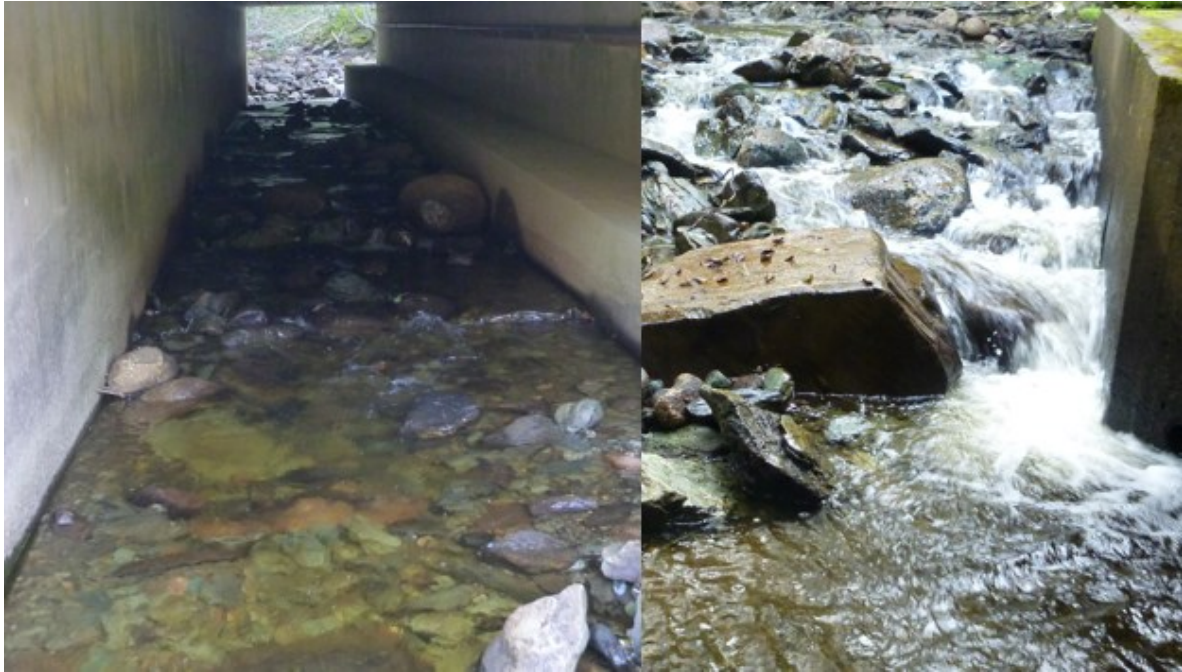
Ræa munner ut i Gaula oppstrøms Hage bru ved Støren. Ungfisktettheten i Ræa i 2013 (Solem mfl. 2014) og 2014 (Bergan 2015) er noe lavere enn forventet, da Ræa har svært god vann- og habitatkvalitet. Ørretunger ble påvist i lave tettheter. Laksunger dominerer nedre del av sidebekken, mens ørretunger dominerer opp mot fossen (300 meter oppstrøms EV 6) som markerer øvre grense for anadrom strekning. Ræa har vanskelige oppgangsforhold ved veikrysningen under EV 6. Vandringsforholdene under veien er gode, men på oversiden av veikulverten er det fall, storstein i elveløpet og avsmalnende elveløp som følge av betongkulverten, noe som gir betydelig oppgangsproblemer ved mange vannføringer. Tiltak i forbindelse med dette problemet bør utføres. Kulverten er mulig å passere for gytefisk på høy vannføring. Fargekode oransje fastsettes, med prioriteringskode 2.

Figur 34. Veikrysning under EV 6 i nedre del av Ræa. Foto: Morten Bergan.

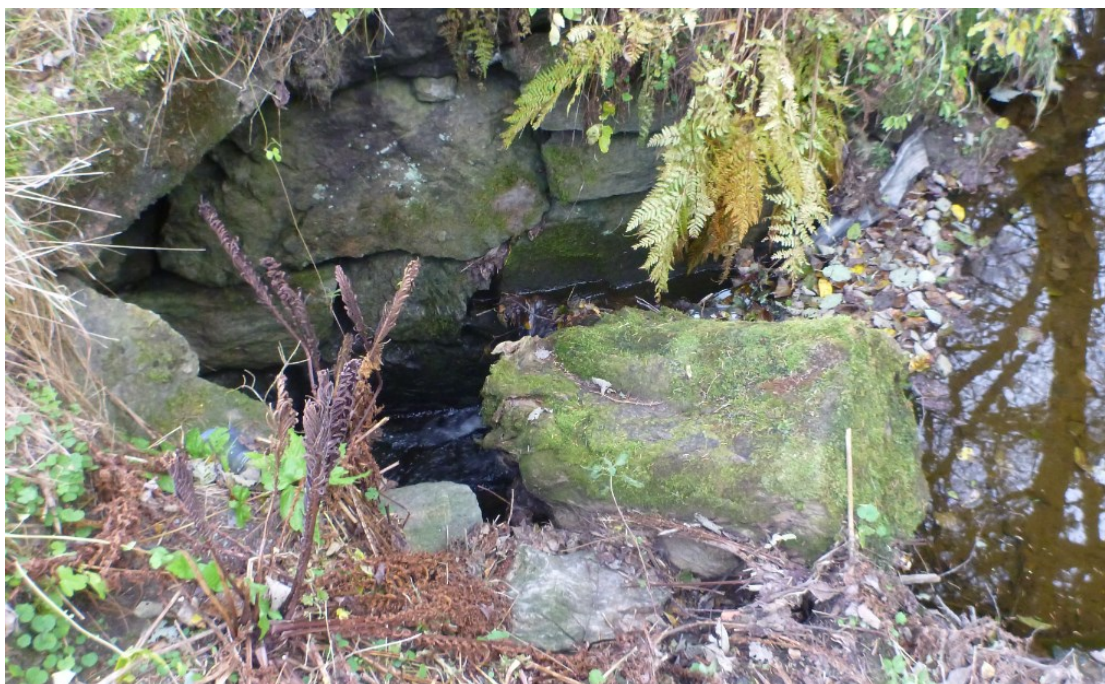
Figur 37. Problempunkt ved veikrysningen av Fv 30 i Marbekken. Foto: Morten Bergan.

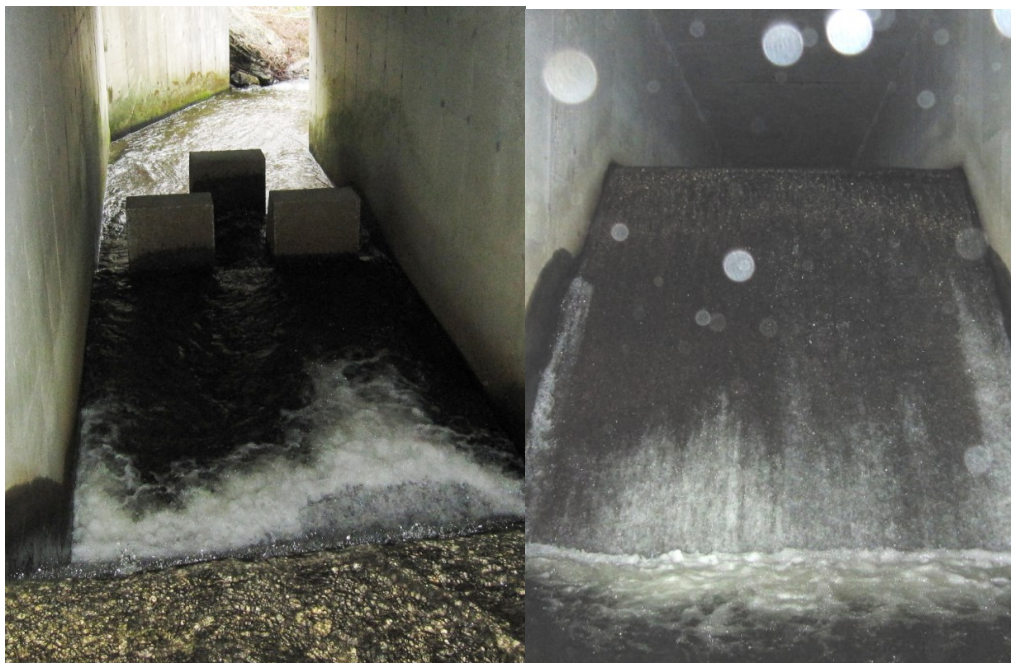
Figur 49. Granheimkulverten ved Fv 941 (nr. 75) har tre meters fall. Foto: Morten Bergan.

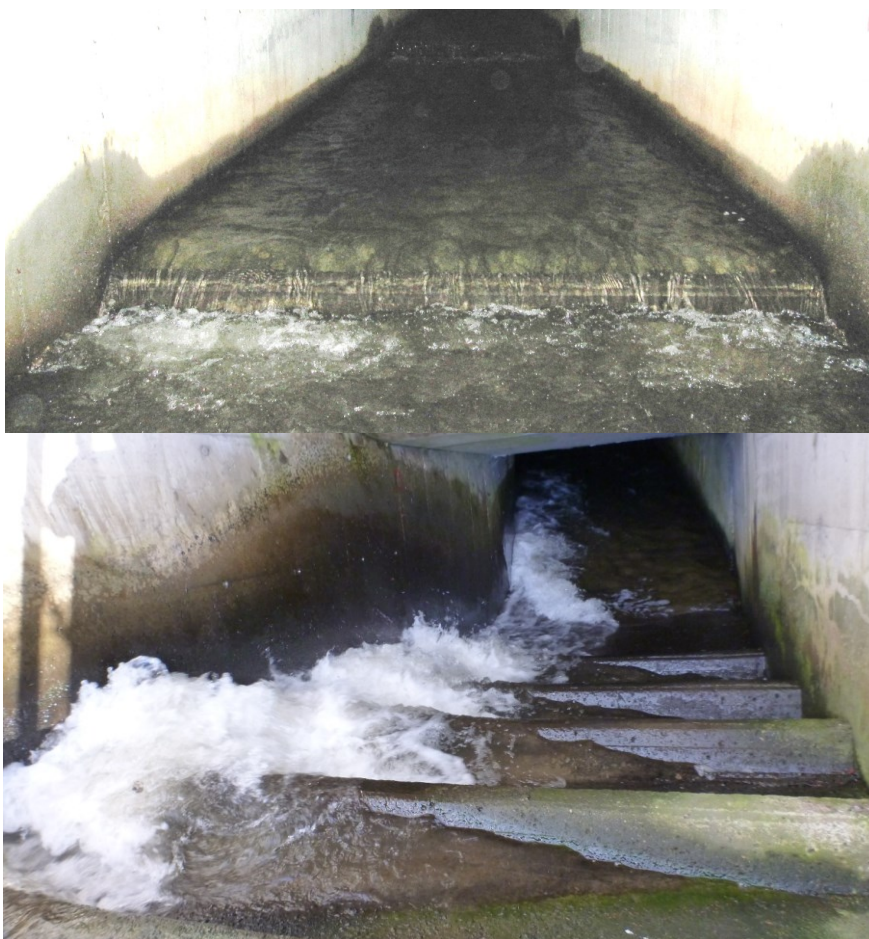
Figur 50. Øverst: Innside av kulvert under EV 6. Nederst: Øvre del og uhensiktsmessige terskler for fiskevandring i kulvert under EV 6 (nr. 3) i Vikhammerelva. Foto: Morten Bergan.

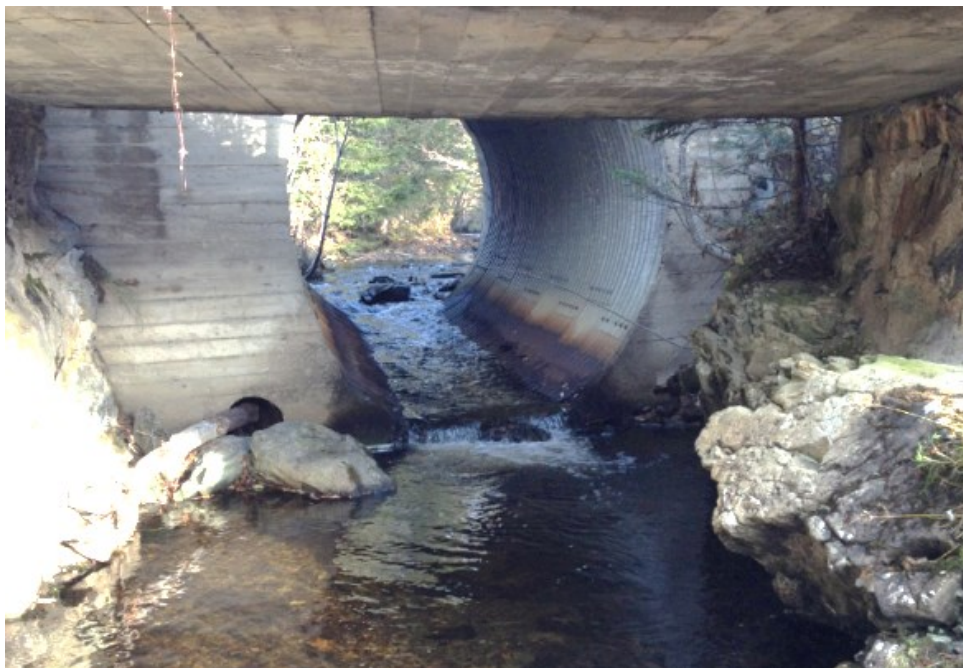
Figur 52. Kulvert under Fv 963 i Lauva til Vikaelva er vandringsbegrensende på vannføring under middels. Bekken er antatt svært viktig for vandrende ørret tilhørende Foldsjøen. Foto: Morten Bergan.

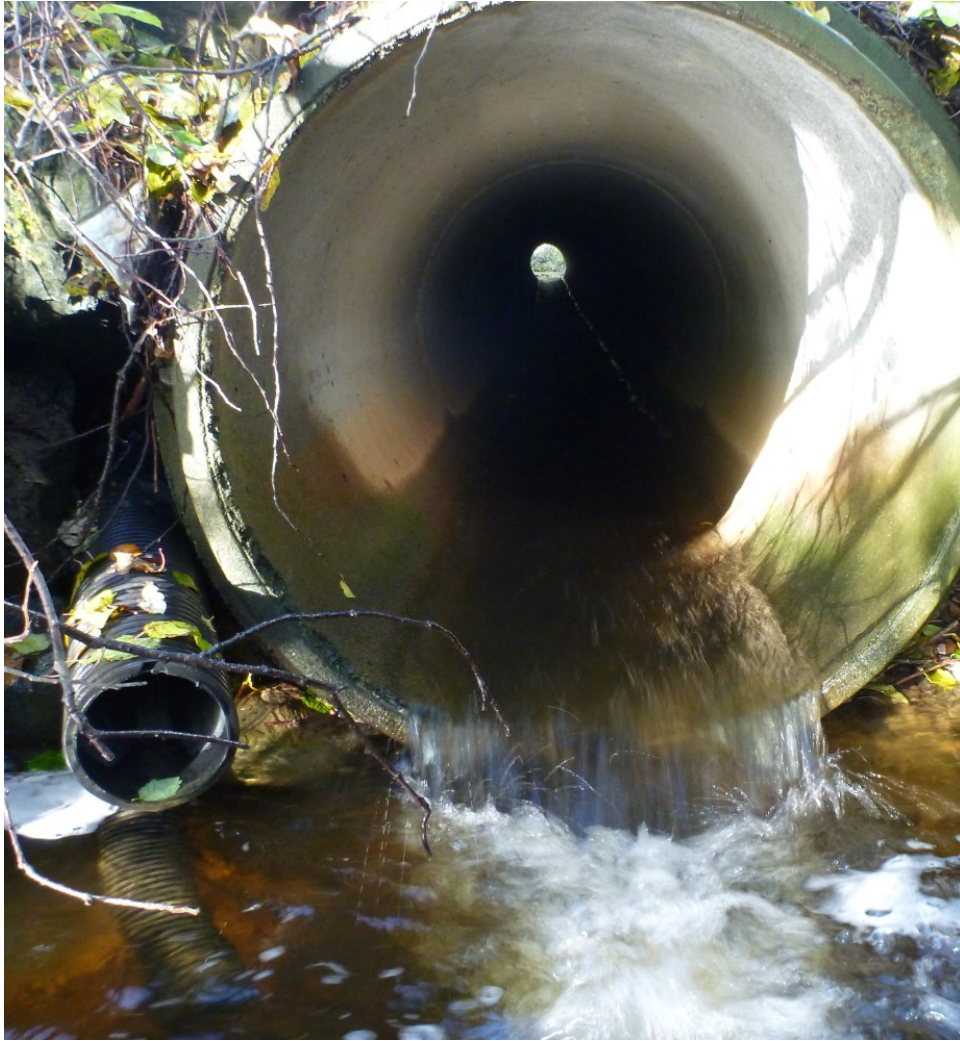
Bliksåsbekken er en mindre sidebekk til Prestelva i Rissa. Bekken har tidligere vært en viktig gytebekk for sjørretbestanden i Prestelva (Bergan 2014b). Om lag 600 meter før samløp med Prestelva krysser Bliksåsbekken Fv 201 i en vandringstoppende kulvert. Kulverten er en ≥ 25 meter langt betongrør, med lav vanddybde, høy vannhastighet og høydeforskjell ved kulvertmunningen. Et stykke nedstrøms Fv 201 forekommer ytterligere en vandringstoppende kulvert under en kommunal vei (Askjemveien) (Bergan 2014b). Dermed må begge disse problempunktene utbedres for fiskevandring dersom det skal være hensiktsmessig å utføre tiltak på kulverten under Fv 231. Fargekode rød fastsettes, men prioriteringsnummer 3 som følge av eksisterende vandringstoppende inngrep ved kommunal vei nedstrøms Fv 201. Helhetlig tiltakstilnærming forutsettes i Bliksåsbekken, der begge krysninger må utbedres.

Figur 74. Veikulvert under Fv 201 i Bliksåsbekken. Foto: Morten Bergan.

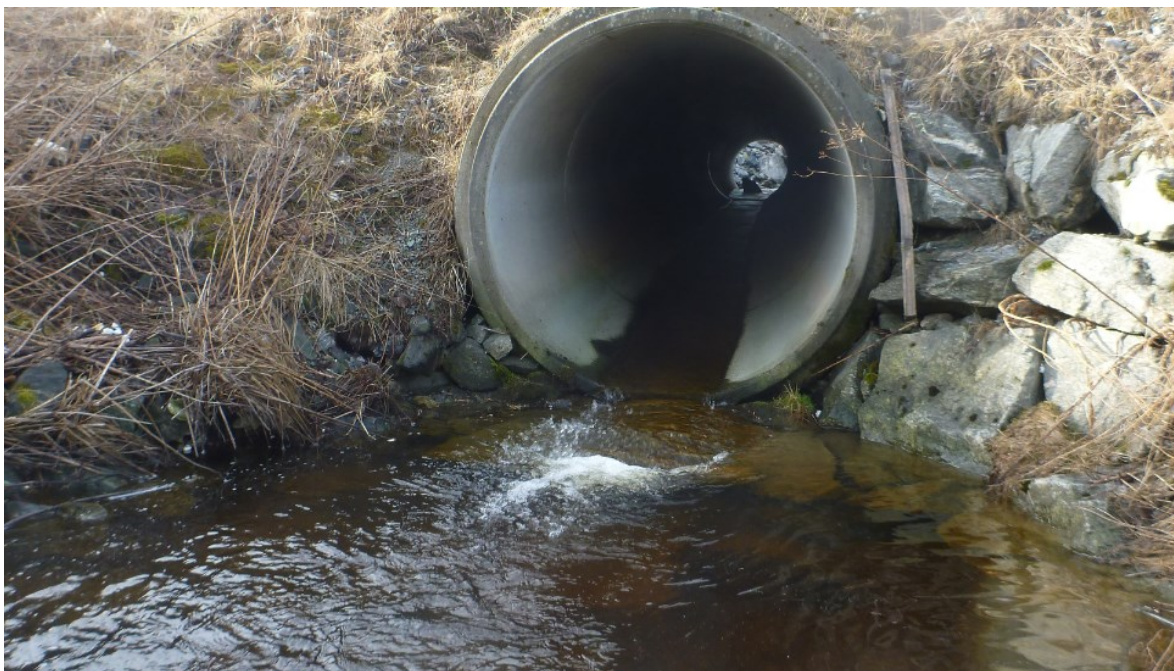
Figur 80. Ingen steinplate som stopper inngangen til kulvertutløpet i mars 2015, på lav vannføring i bekken, men veikrysningen er fortsatt sterkt vandringshindrende pga lengde, lavt vanddyb og høy vannhastighet. Inngrepet må sannsynligvis utbedres for fiskevandring, men ungfisktelling bør utføres først. Foto: Morten Bergan.

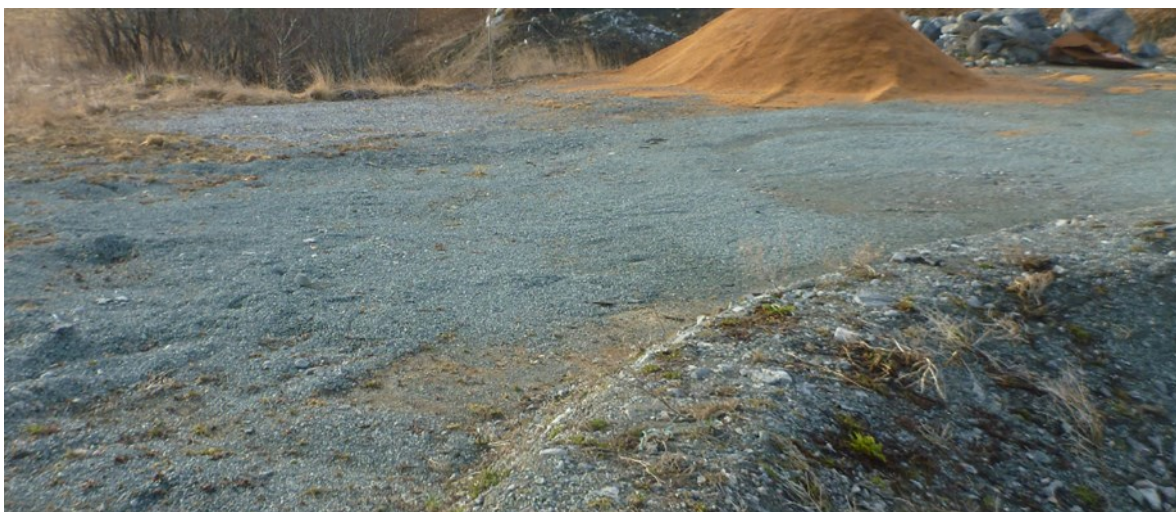
Figur 82. En lengre strekning der bekken går i kulvert med ukjent status bare noen meter oppstrøms FV 710. Foto: Morten Bergan.

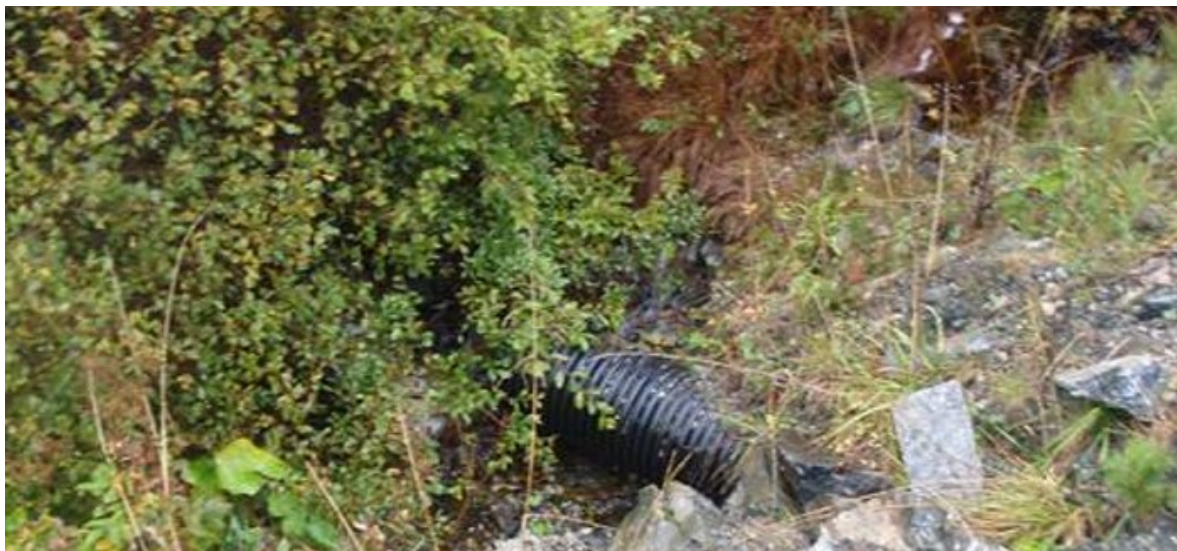
Figur 88. Kulvert under øvre krysning av FV 713 i tilløpsbekken til Liltsandvatnet er ikke mulig å passere for oppvandrende fisk; svevende plastrør med liten diameter, lav vanndybde, høydeforskjell ved utløp og høy vannhastighet. Foto: Morten Bergan

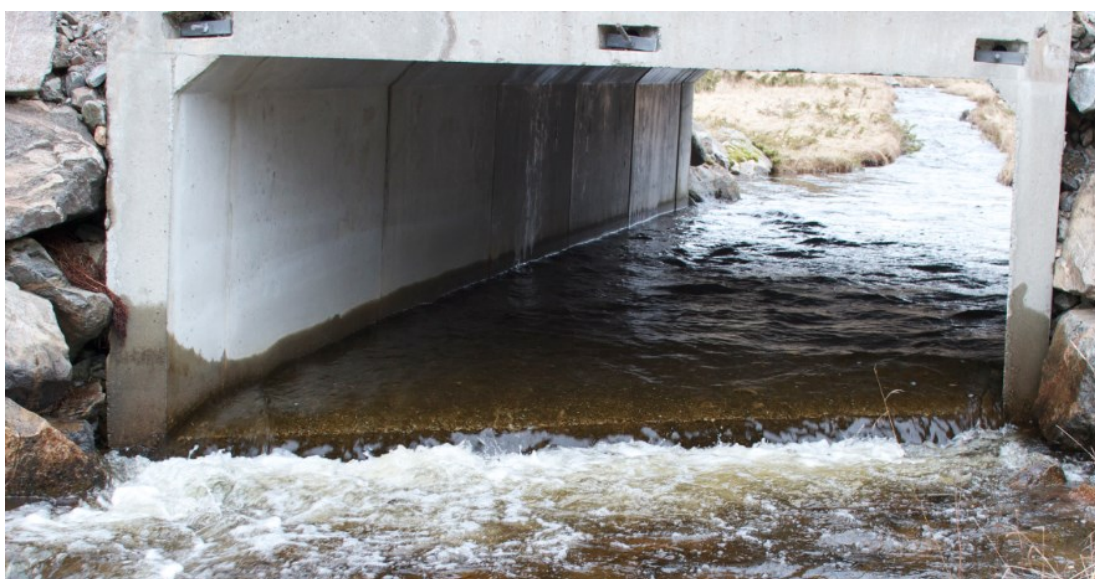
Figur 94. Veikrysning under Fv 716. Høye vannføringer som på befaringstidspunkt gir oppvandringsmuligheter for både sjørret og ål. Foto: Morten Bergan.
